| <p>CORTOLIMA<br/>Corporación Autónoma Regional del Tolima</p> | <p align="center"><b>INFORME DE VISITA</b></p> <p align="center"><b>COPIA CONTROLADA</b></p> | Código: | FO_008 |

| Asunto | Evaluación del Estudio de Impacto Ambiental e información complementaria (radicado y Radicado 9544 del 31/05/2011), | | | | | |
| Objetivo | Evaluar la viabilidad de acoger el Estudio de Impacto Ambiental y la información complementaria para el proyecto de explotación de oro y demás concesibles. | | | | | |
| Fecha Visita | 18 de Mayo de 2011. | | | | | |

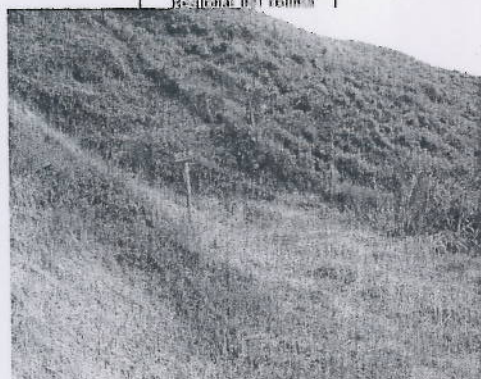
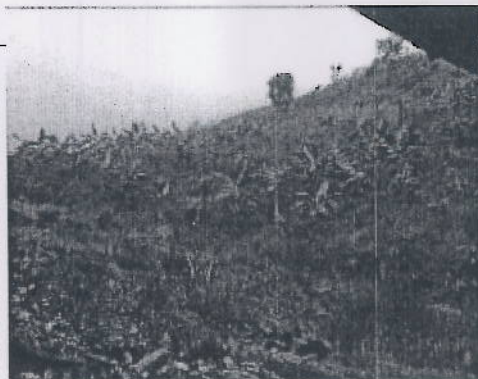
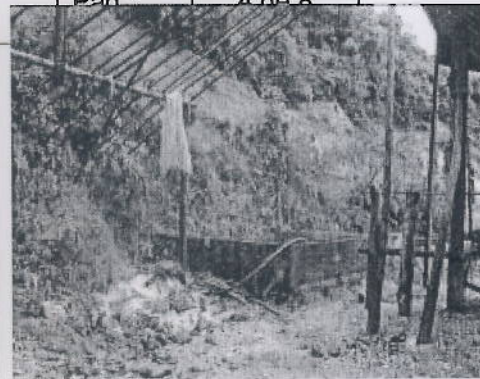
Coberturas vegetales representativas de la zona, se observan potreros y cultivos de plátano con yuca y café, en la zona alta se evidencia la existencia de rastrojos y bosques secundario

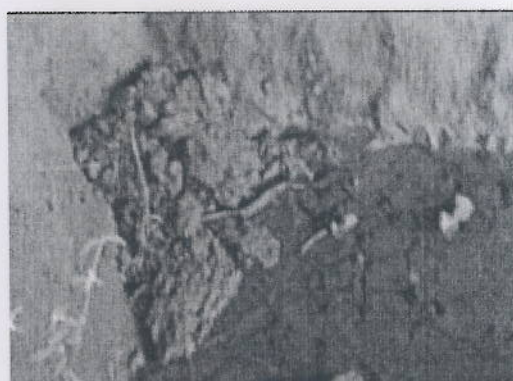
Lombriz ciega en tanque de sedimentación

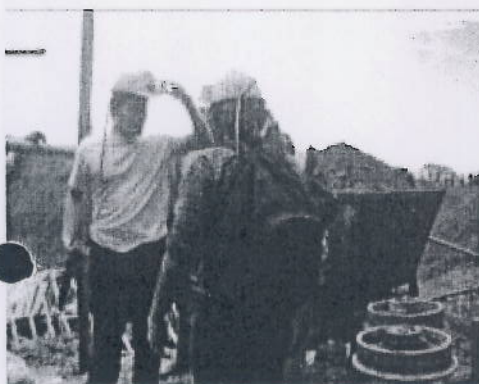
Método de salida de los minerales a través de carruaje, al interior de la mina se observa estructuras de contención, se observa el método de explotación tipo manual, en ocasiones se emplean martillos neumáticos para facilitar la excavación, se observa la conformación de galerías según las condiciones del filón presente en la mina, las dimensiones de las galería según se observa son adecuadas según lo establece la normatividad.

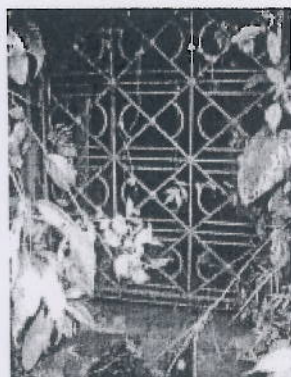
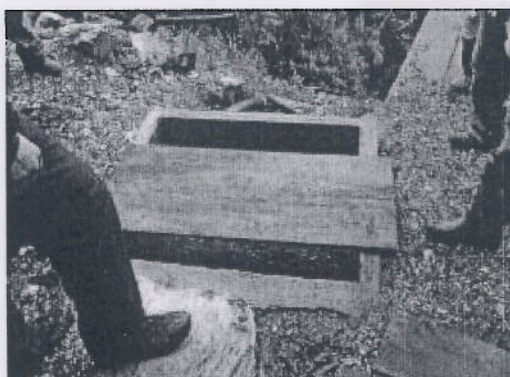
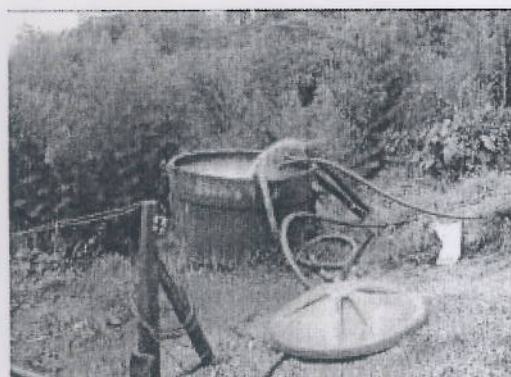
Antigua entrada a la mina, caja de repartición de los caudales hacia el aprovechamiento y fuente hídrica cercana, se observa tanque de almacenamiento para el aprovechamiento.

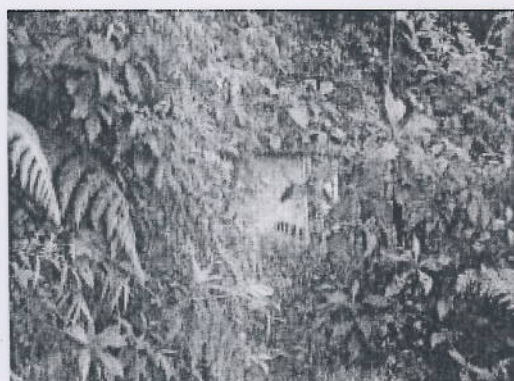
Polvorín existente

Contiguo a una de las entradas abandonadas de la mina, se pudo establecer la existencia del Polvorín el cual se encuentra camuflado por la cobertura vegetal y se vigila desde la caseta de la entrada a la mina, dicho polvorín de encuentra alejado de las instalaciones de la mina. Igualmente se observo la zona de depósito de estériles de la cual se resalta la ineficiente contención del material depositado.

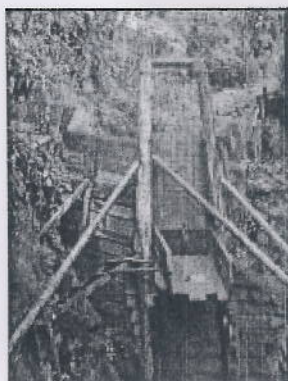
Método de contención de los estériles y su manejo en el sitio, se evidencia pocas condiciones de estabilidad y aun más en cercanías a la vía de acceso a la mina

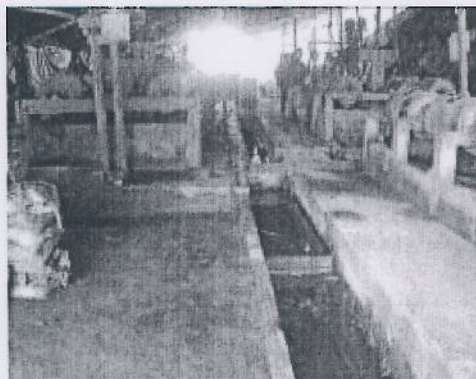
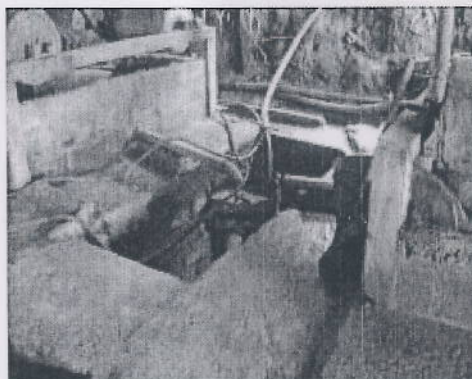
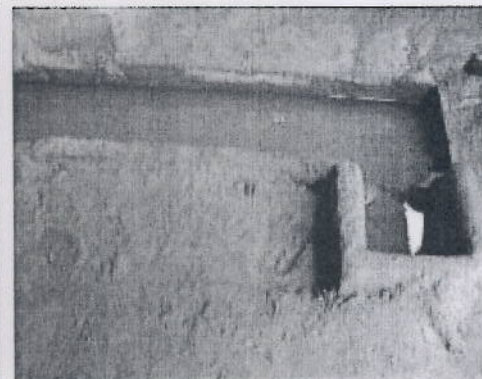
Ramada donde se efectúan actividades de beneficio, se observan los molinos de bolas, el tanque de concentración, el sedimentador existente y su salida para los clarificados hacia el proceso de cianuración.

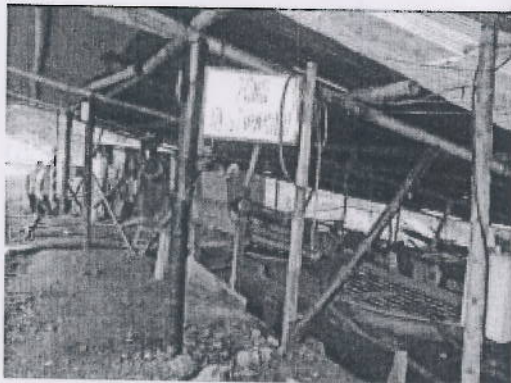
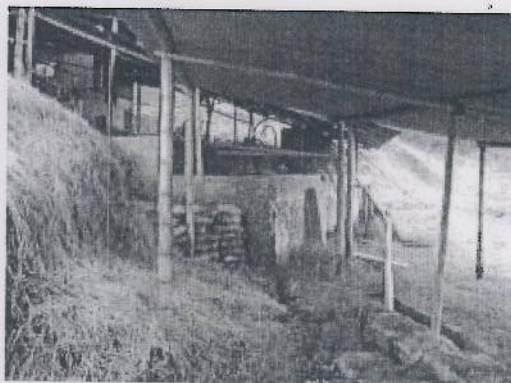
Ramada de cianuración, se observan los tanques para flotación y tanque donde se precipitan los valores en su zona posterior

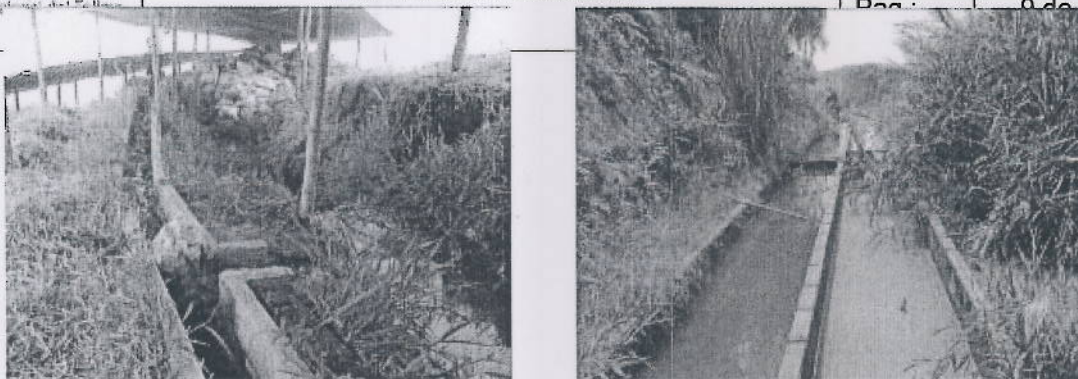
Canales para favorecer la sedimentación de las colas de cianuración

Se hace necesario señalar que los canales de sedimentación existentes en su mayoría presentan colmatación en la zona final, según lo informado por efecto de las lluvias y el arrastre de sedimentos, en la zona final de los sedimentadotes se aprecio avería por fenómeno de asentamiento en la zona baja del talud lo que genera la filtración de estas aguas en el suelo de la ladera, acelerando este fenómeno y generando un riesgo de colapso de las estructuras; se observó que las aguas son enviadas a una piscina de sedimentación con sistema de control en trinchos de costal con el mismo material, en dicho sitio se observo almacenamiento de este tipo de material. Igualmente es necesario establecer que dicha situación ha generado problemas de erosión en inmediaciones a la vía. En el momento de la visita se presentaba lluvia que permitió inferir la necesidad de

control de las aguas de escorrentía a lo largo del predio, requiriéndose la construcción de cunetas en zona de beneficio y campamentos y su evacuación segura en cercanías a la zona de cianuración. En el sitio se observo la existencia de señalización preventiva y de seguridad industrial se observaron extintores y zona de atención por emergencias.

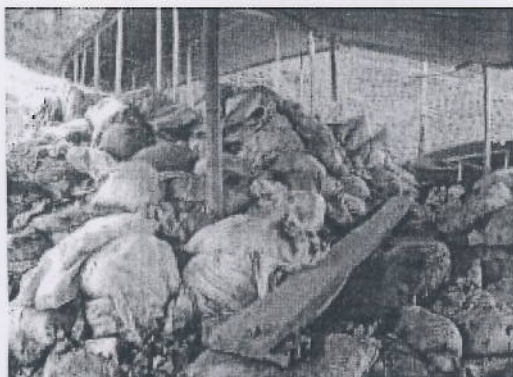
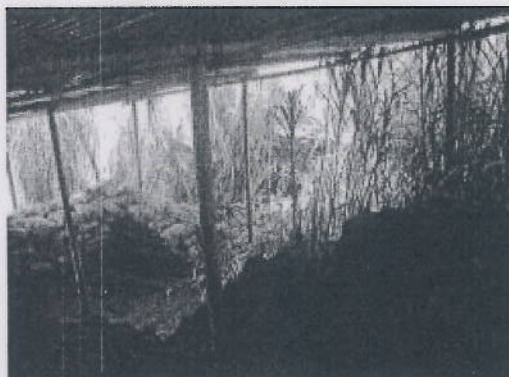
Sitio de disposición de colas de cianuración, se observan inadecuado manejo de las mismas y en la segunda ramada se aprecia conformación de sedimentador debido a daño en canal sedimentador.

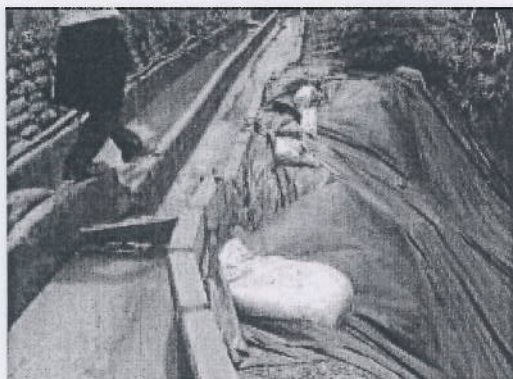
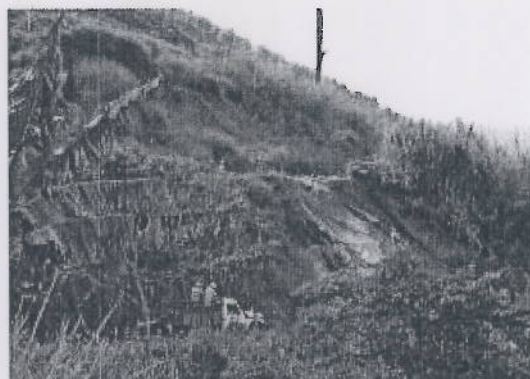
Daño en los canales sedimentadores en su zona final

Se aprecia proceso erosivo
