| <p>CORTOLIMA<br/>Corporación Autónoma Regional del Tolima</p> | <p align="center"><b>INFORME DE VISITA</b></p> <p align="center"><b>COPIA CONTROLADA</b></p> | Código: | FO_008 |

| Asunto | Evaluación del Estudio de Impacto Ambiental e información complementaria (radicado y Radicado 9544 del 31/05/2011), | | | | | |
| Objetivo | Evaluar la viabilidad de acoger el Estudio de Impacto Ambiental y la información complementaria para el proyecto de explotación de oro y demás concesibles. | | | | | |
| Fecha Visita | 18 de Mayo de 2011. | | | | | |

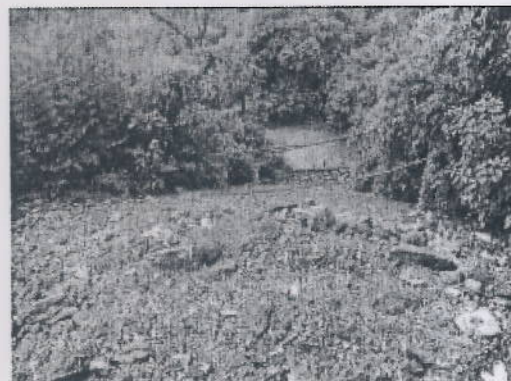
Método de contención de los estériles y su manejo en el sitio, se evidencia pocas condiciones de estabilidad y aun más en cercanías a la vía de acceso a la mina

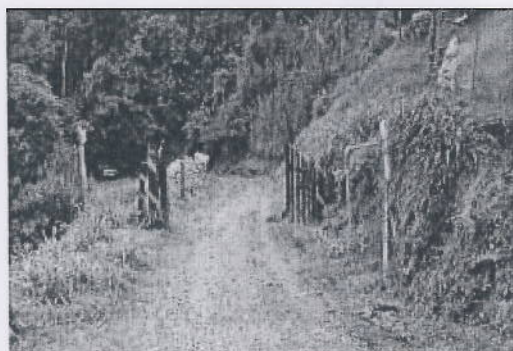
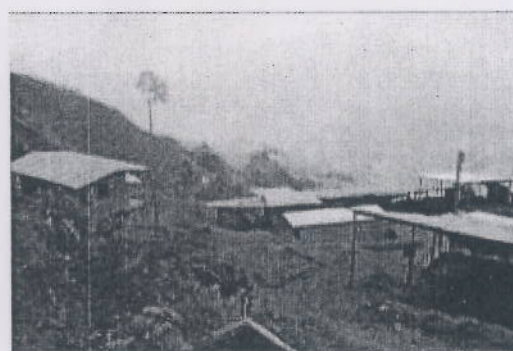
Toda la infraestructura locativa se encuentra materializada en terreno, tales como campamentos, baterías sanitarias, pozos sépticos, planta de beneficio y cuarto de máquinas, la cual fue contemplada en el Plan de Manejo.
