SUBDIRECCION DE CALIDAD AMBIENTAL  
METAS DE DESCONTAMINACION

## INDICE DE CALIDAD DEL AGUA MUNICIPIO DE CUNDAY DEPARTAMENTO DEL TOLIMA

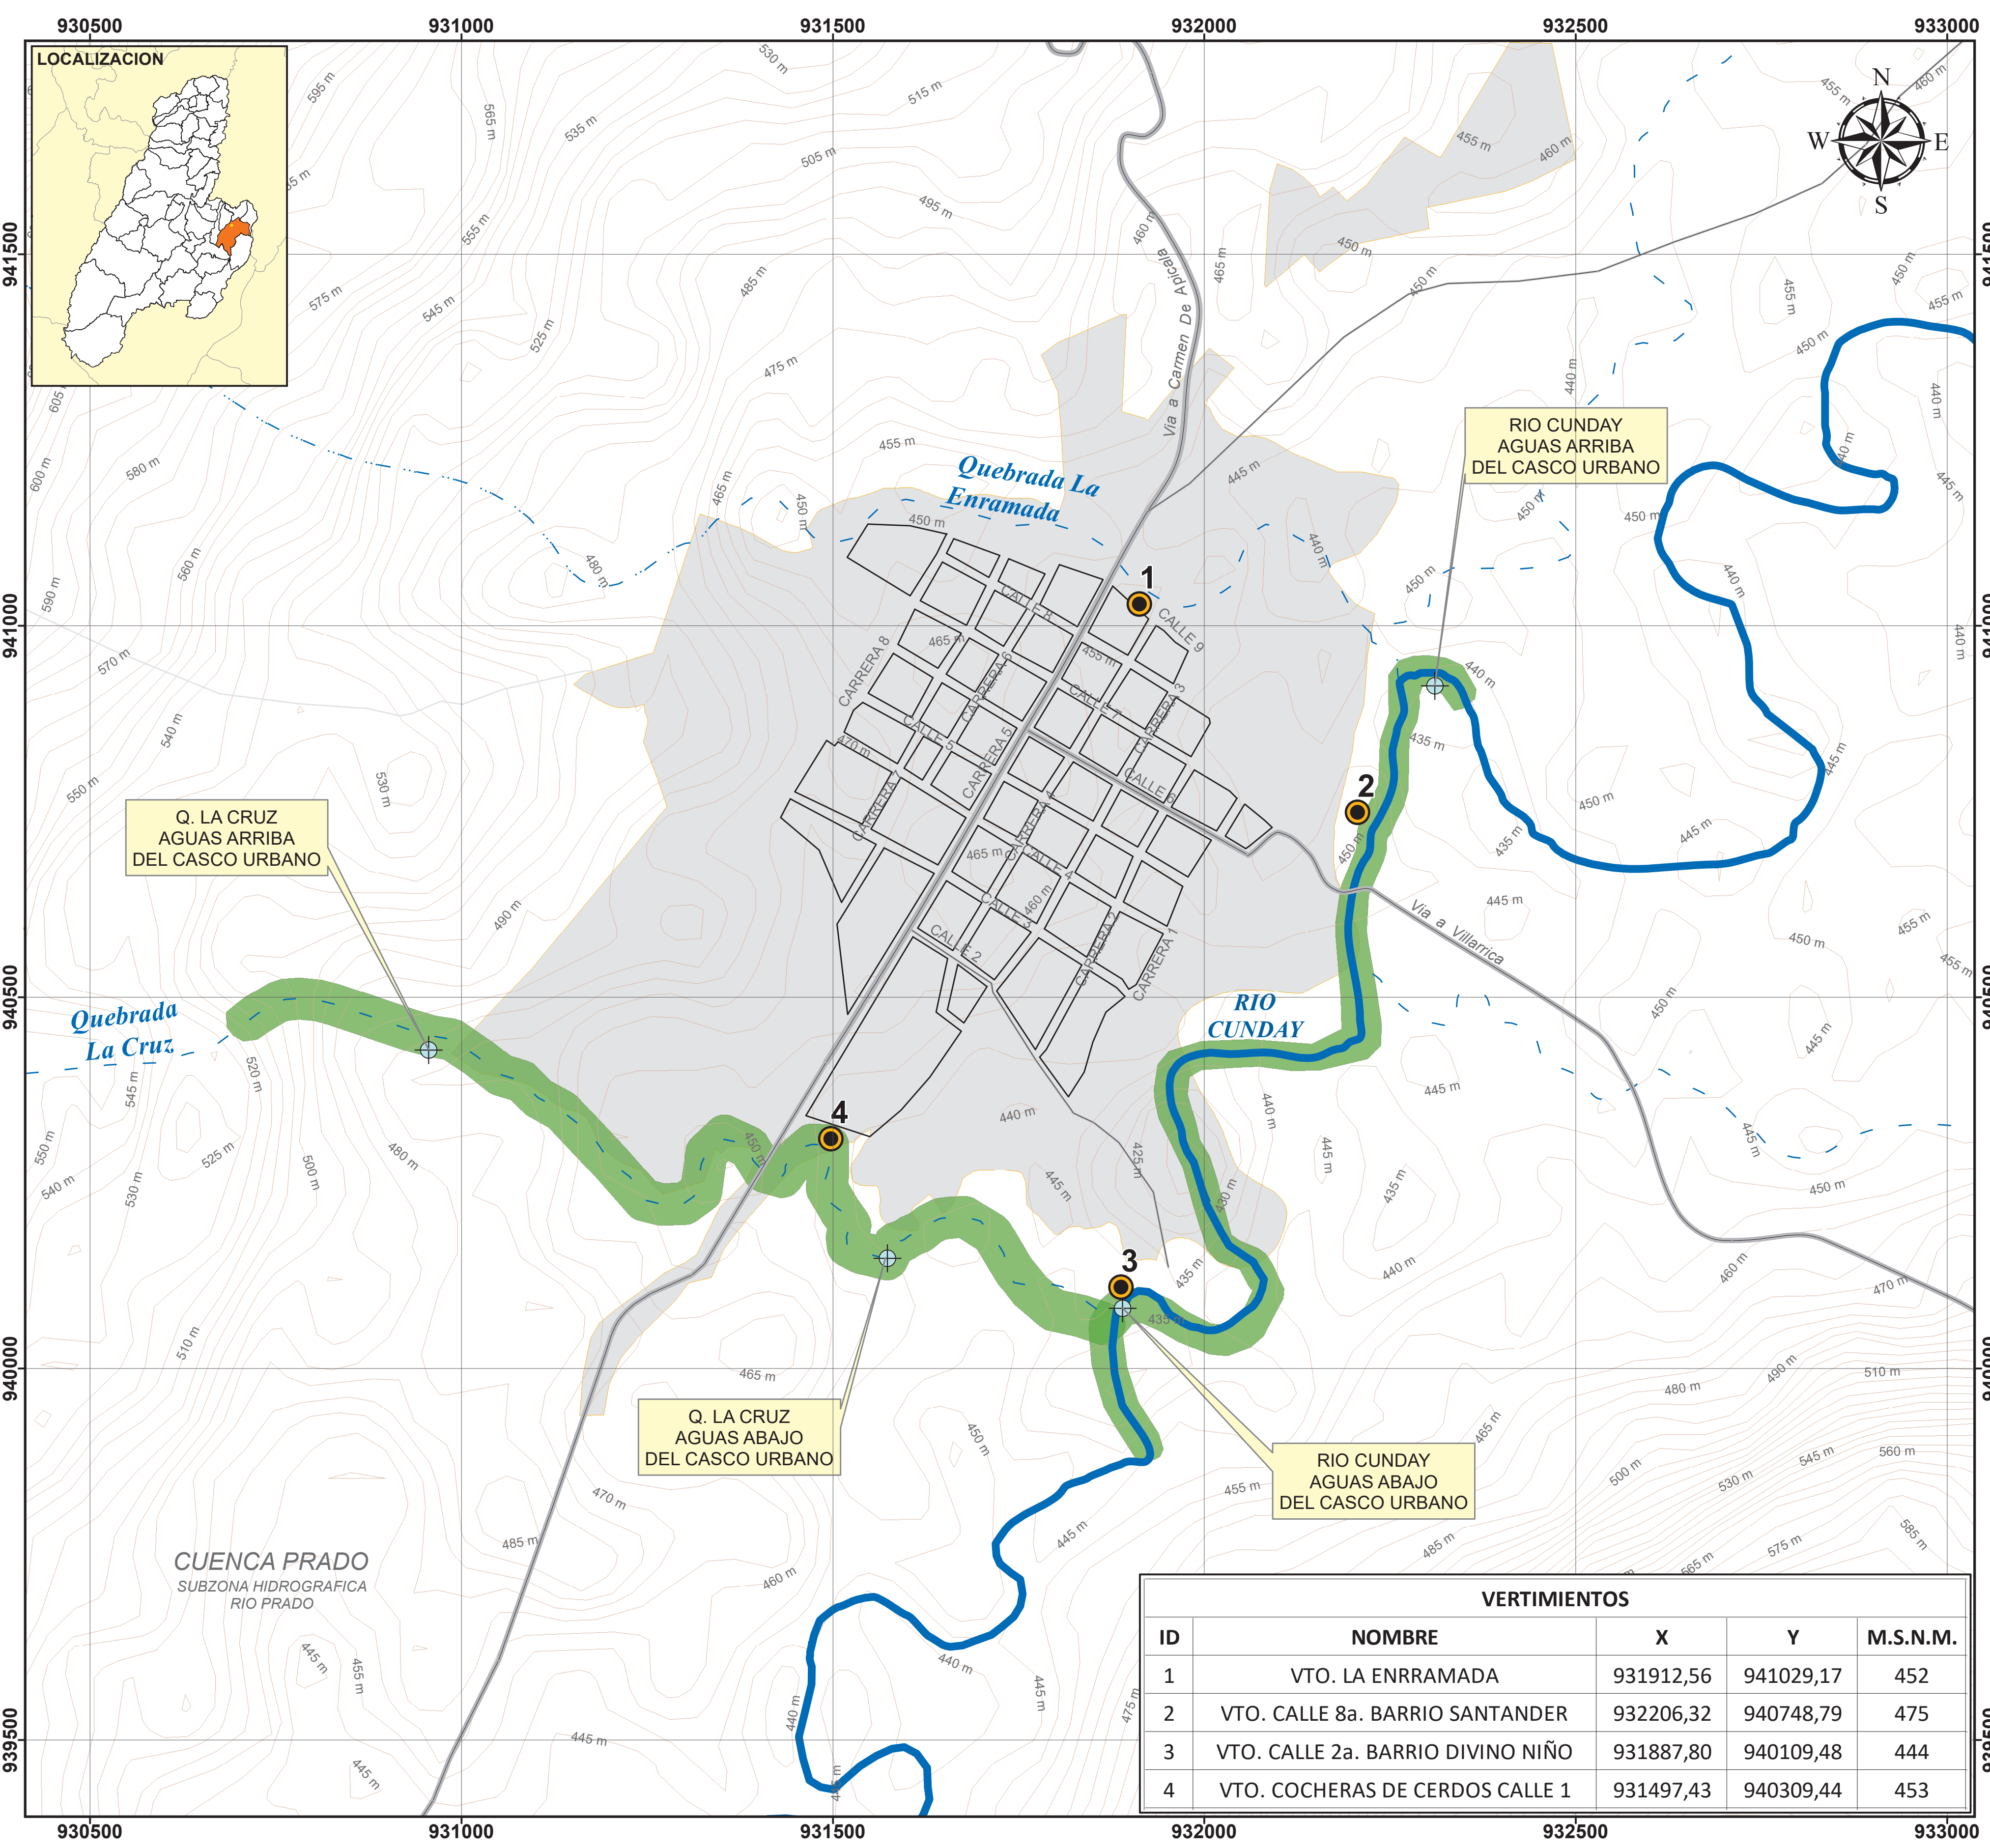
### CALIFICACION ICA

- VERTIMIENTO
- MUESTREO-AFORO
- QUEBRADA
- RIO
- MANZANA
- CABECERA MUNICIPAL
- VIA
- CURVAS DE NIVEL
- LIMITE MUNICIPAL

### VERTIMIENTOS

| ID | NOMBRE | X | Y | M.S.N.M. |
|---|---|---|---|---|
| 1 | VTO. LA ENRRAMADA | 931912,56 | 941029,17 | 452 |
| 2 | VTO. CALLE 8a. BARRIO SANTANDER | 932206,32 | 940748,79 | 475 |
| 3 | VTO. CALLE 2a. BARRIO DIVINO NIÑO | 931887,80 | 940109,48 | 444 |
| 4 | VTO. COCHERAS DE CERDOS CALLE 1 | 931497,43 | 940309,44 | 453 |
