SUBDIRECCION DE CALIDAD AMBIENTAL  
METAS DE DESCONTAMINACION

INDICE DE CALIDAD  
DEL AGUA  
MUNICIPIO DE LERIDA  
DEPARTAMENTO DEL TOLIMA

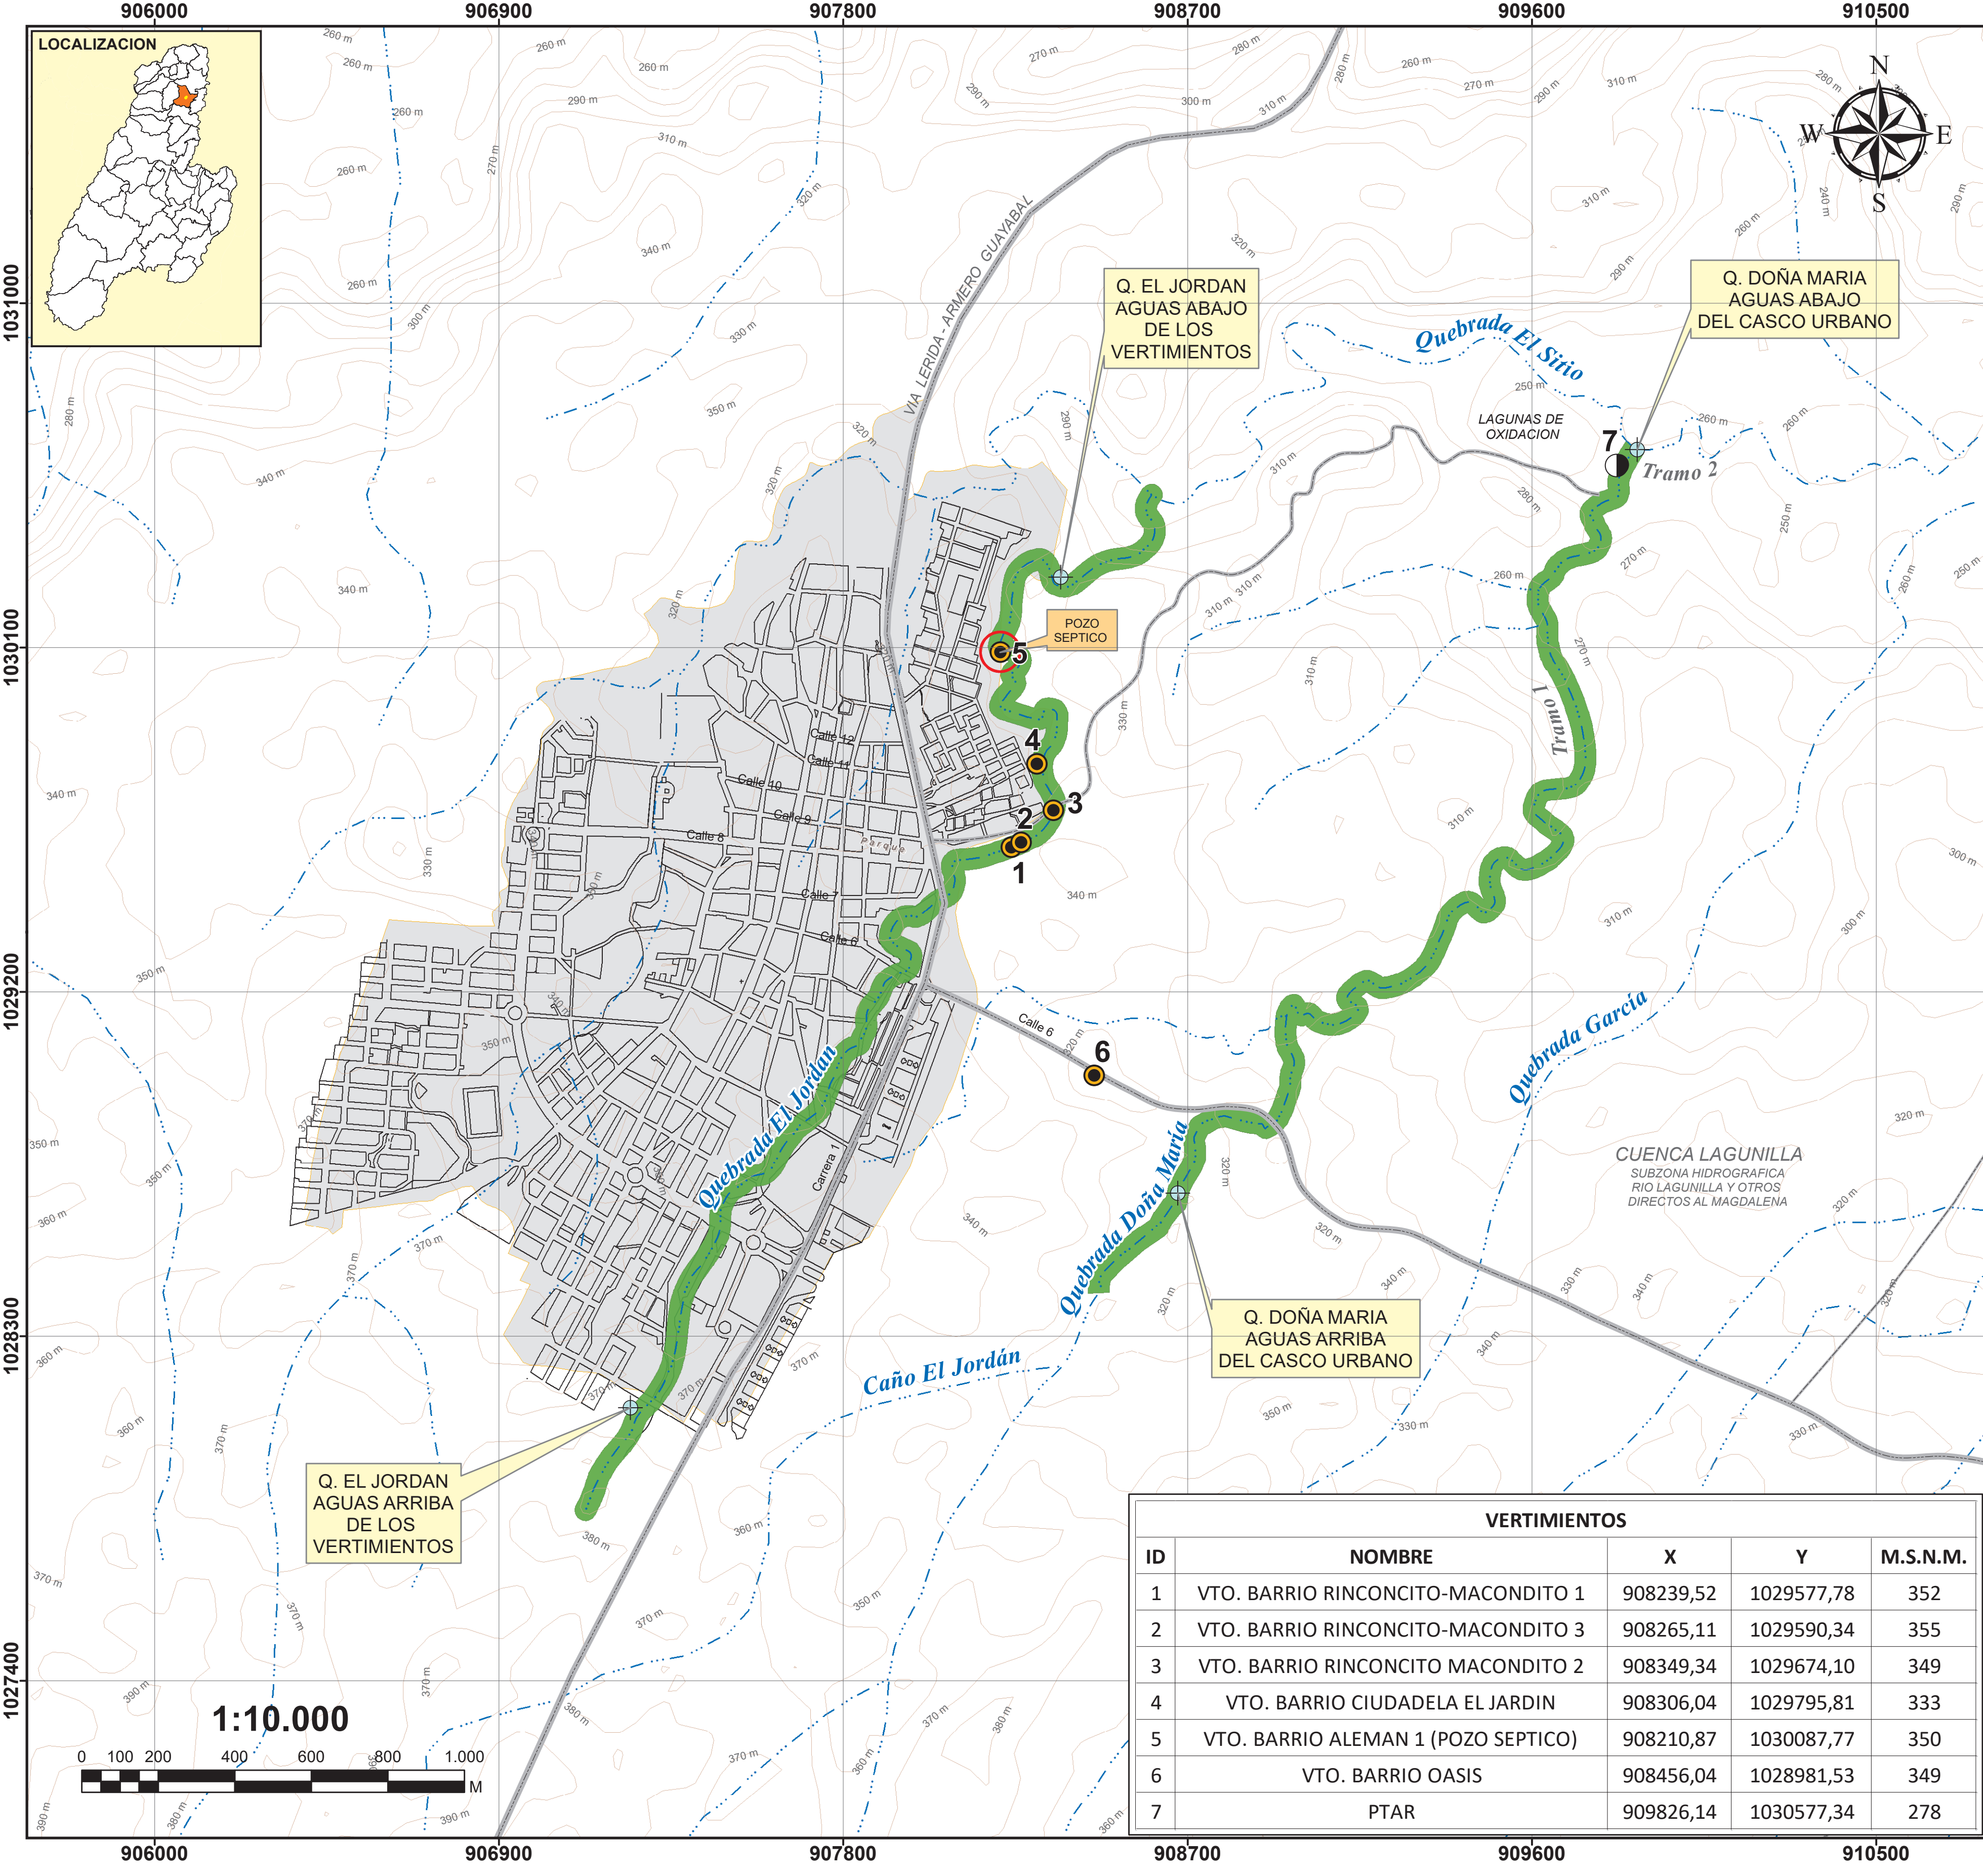
CALIFICACION ICA

- VERTIMIENTO
- VERTIMIENTO SANEADO
- MUESTREO-AFORO
- QUEBRADA
- RIO
- MANZANA
- CABECERA MUNICIPAL
- VIA
- CURVAS DE NIVEL
- LIMITE MUNICIPAL
- LIMITE CUENCA

| VERTIMIENTOS | | | | |
| ID | NOMBRE | X | Y | M.S.N.M. |
| 1 | VTO. BARRIO RINCONCITO-MACONDITO 1 | 908239,52 | 1029577,78 | 352 |
| 2 | VTO. BARRIO RINCONCITO-MACONDITO 3 | 908265,11 | 1029590,34 | 355 |
| 3 | VTO. BARRIO RINCONCITO MACONDITO 2 | 908349,34 | 1029674,10 | 349 |
| 4 | VTO. BARRIO CIUDELA EL JARDIN | 908306,04 | 1029795,81 | 333 |
| 5 | VTO. BARRIO ALEMAN 1 (POZO SEPTICO) | 908210,87 | 1030087,77 | 350 |
| 6 | VTO. BARRIO OASIS | 908456,04 | 1028981,53 | 349 |
| 7 | PTAR | 909826,14 | 1030577,34 | 278 |
